# Fractura del poste tibial en la artroplastia total de rodilla estabilizada a posterior. Presentación de dos casos

**César Pesciallo, Fernando H. Lopreite, Germán Garabano, Fernando Tillet, Joaquín Rodríguez, Hernán del Sel**  
*Servicio de Ortopedia y Traumatología, Hospital Británico de Buenos Aires, Ciudad Autónoma de Buenos Aires, Argentina*

## Fracture of a Polyethylene Tibial Post in Posterior Stabilized Total Knee Replacement. Two Case Reports

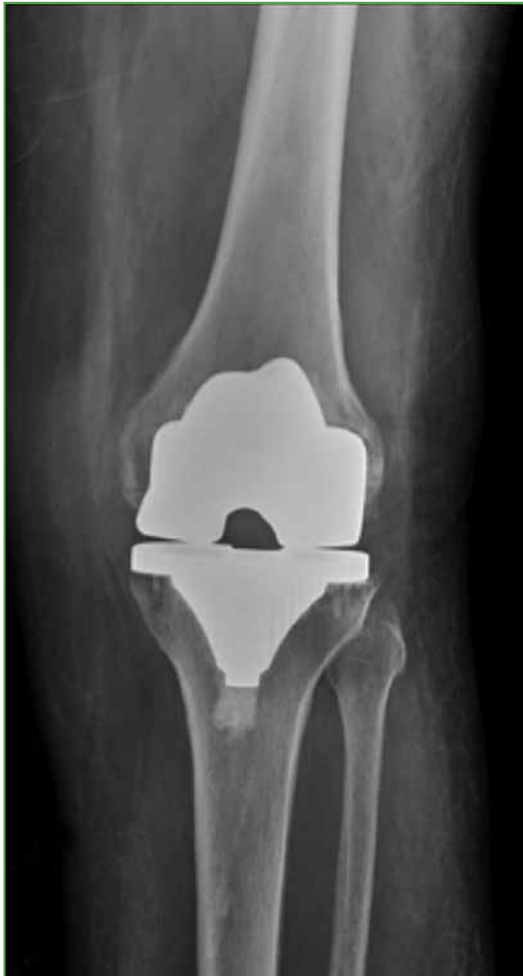
**Figura 1.** Radiografía de frente a los 11 años del reemplazo total de rodilla. Eje correcto y componentes de la prótesis en posición adecuada, no hay signos de demarcación o aflojamiento.

Hombre de 77 años, con antecedentes clínicos de obesidad, diabetes, insuficiencia renal crónica, hipertensión arterial, insuficiencia cardíaca, pie de Charcot bilateral y marcapasos por un bloqueo de la conducción cardíaca. Había sido sometido a un reemplazo total de rodilla izquierda por genu varo artrósico, en noviembre de 2006. En esa oportunidad, se le colocó una prótesis estabilizada a posterior (Scorpio®, Stryker, NJ, EE.UU.) y tuvo una buena evolución durante casi 12 años (Figuras 1 y 2).

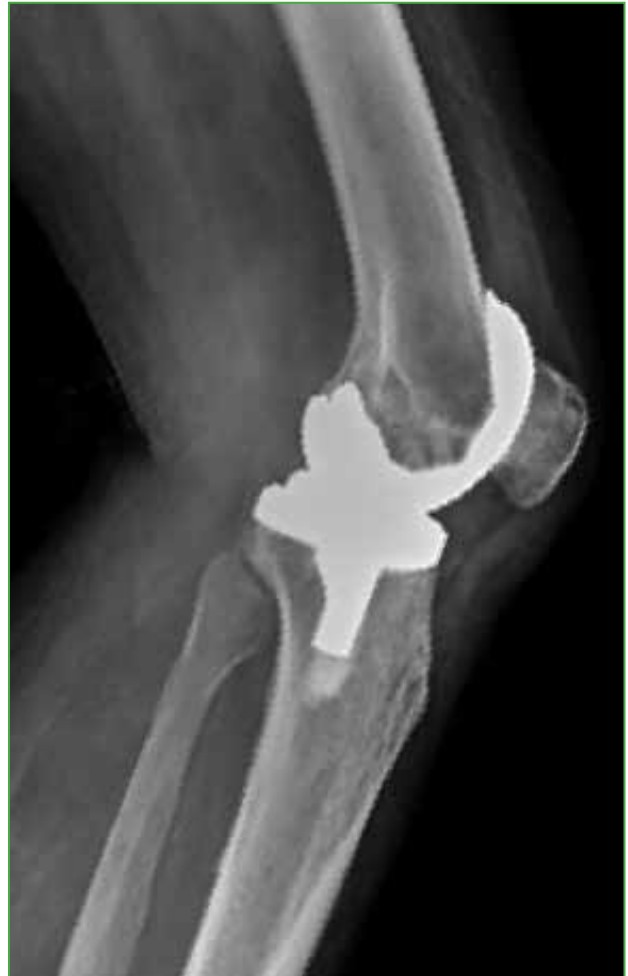
**Figura 2.** Radiografía de perfil a los 11 años de la cirugía. Correcto posicionamiento de los componentes, sin recurvatum.

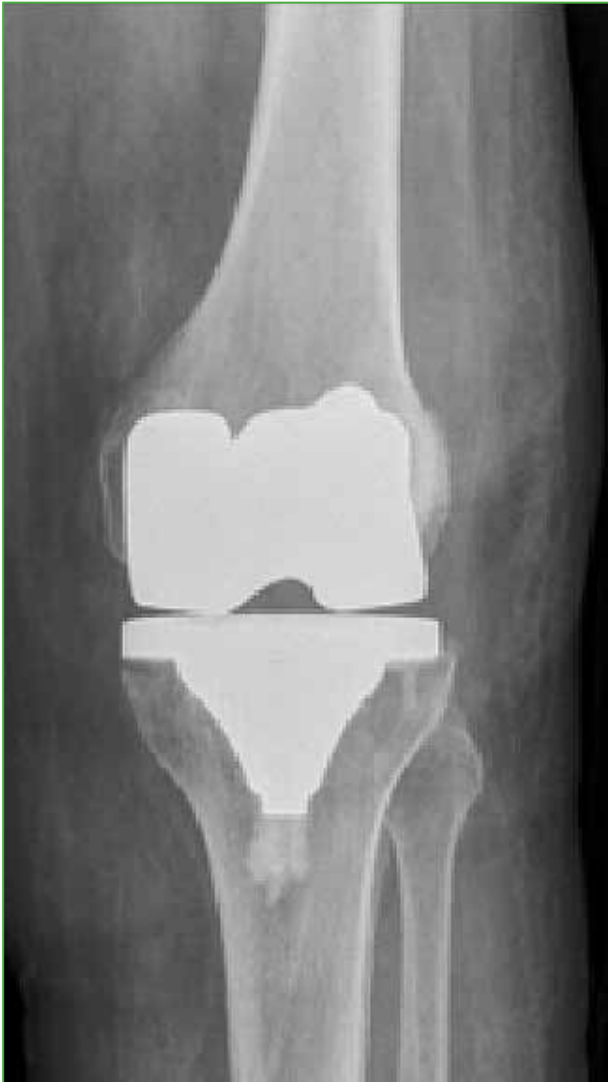
**Figura 3.** Radiografía de frente del reemplazo total de rodilla. Eje correcto, sin signos de aflojamiento.

En las radiografías de frente, se visualizó un implante en posición y alineación correctas, sin signos de demarcación. En las imágenes de perfil, se pudo comprobar el recurvatum de aproximadamente 20° (Figuras 3 y 4).

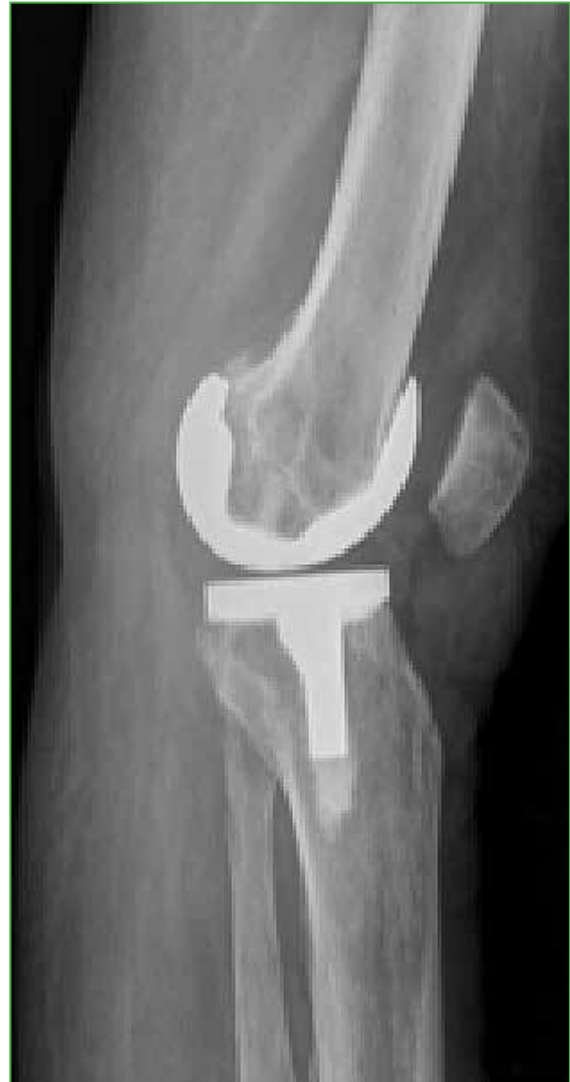
**Figura 4.** Radiografía de perfil. Correcto posicionamiento de los componentes, con recurvatum.

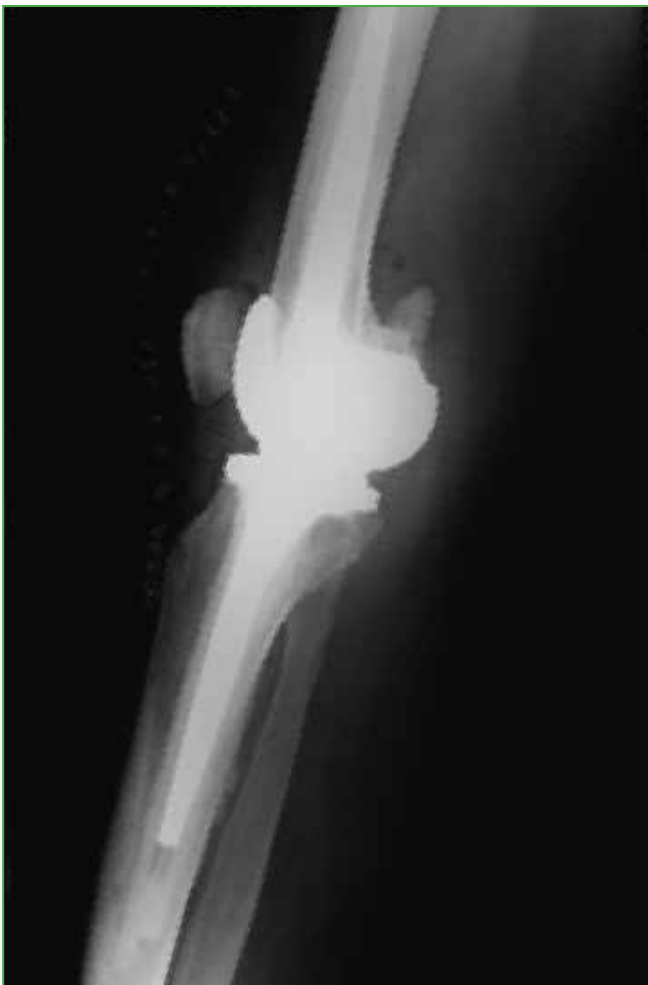
**Figura 6.** Radiografía de perfil. Control de la revisión con una prótesis abisagrada rotatoria.

Durante la cirugía, se detectó la rotura del poste central del inserto de polietileno (*liner*) (Figura 5). Se procedió a retirar la prótesis primaria para luego implantar una prótesis abisagrada con plataforma rotatoria (Endo-Model NR®, Waldemar Link GmbH & Co. KG, Hamburgo, Alemania), con buena evolución hasta la fecha (15 meses después de la cirugía) (Figuras 6 y 7).

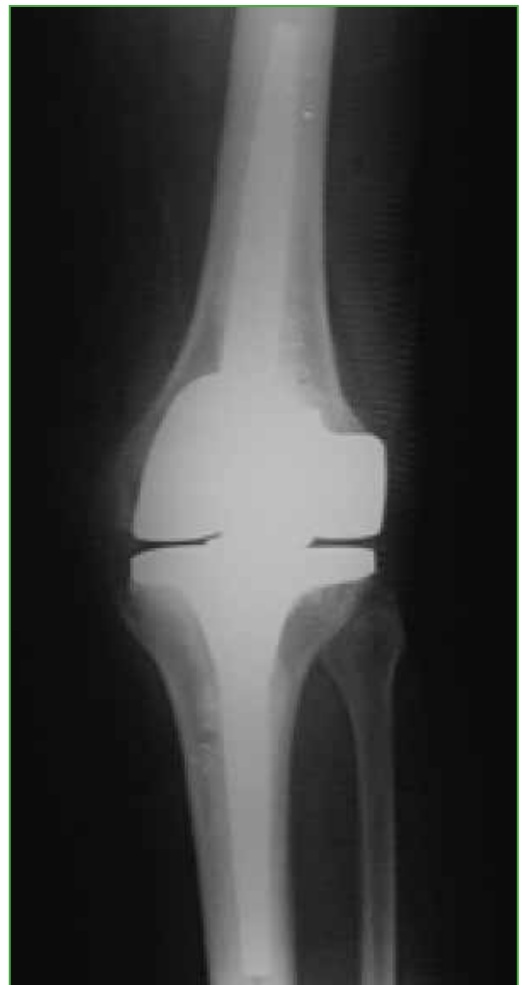
**Figura 7.** Radiografía de frente de la revisión. Eje adecuado.

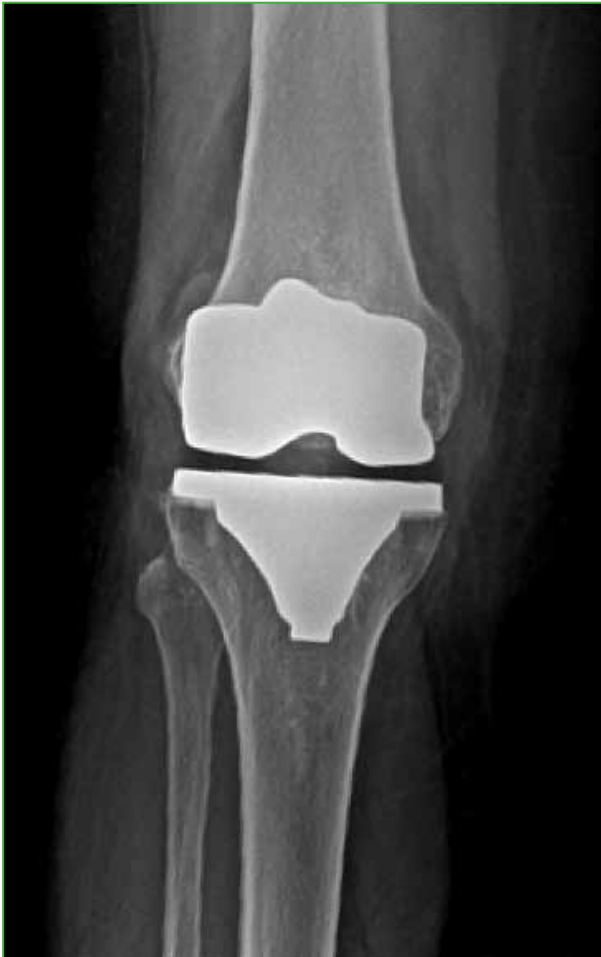
**Figura 8.** Radiografía de frente del reemplazo total de rodilla. Eje correcto, componentes protésicos en posición correcta, sin signos de demarcación o aflojamiento.

Concurrió a nuestro centro en marzo de 2016 (aproximadamente 2 años después de la intervención) por inestabilidad de la prótesis en recurvatum que le impedía la marcha; no refirió un antecedente traumático (Figuras 8 y 9).

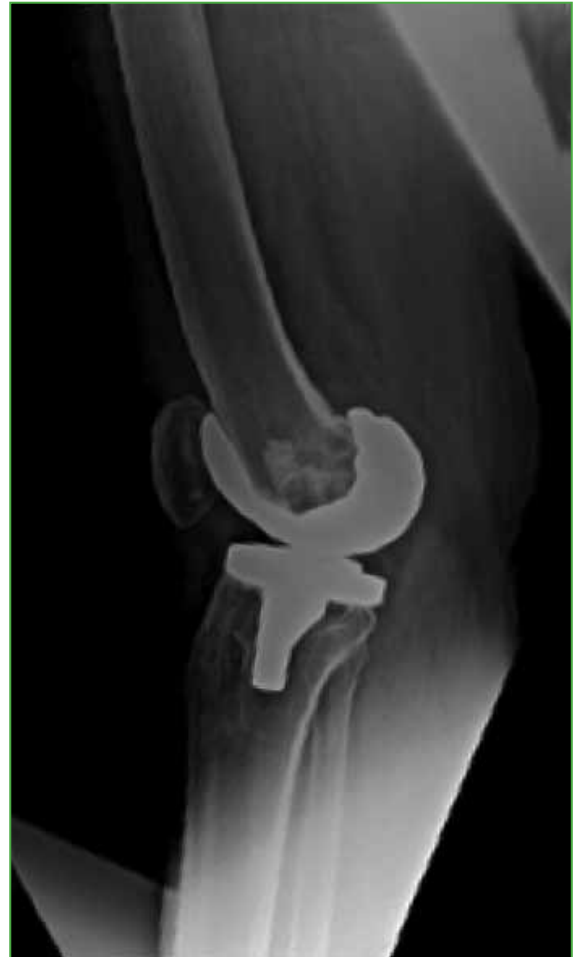
**Figura 9.** Radiografía de perfil. Correcto posicionamiento de los componentes, con recurvatum.

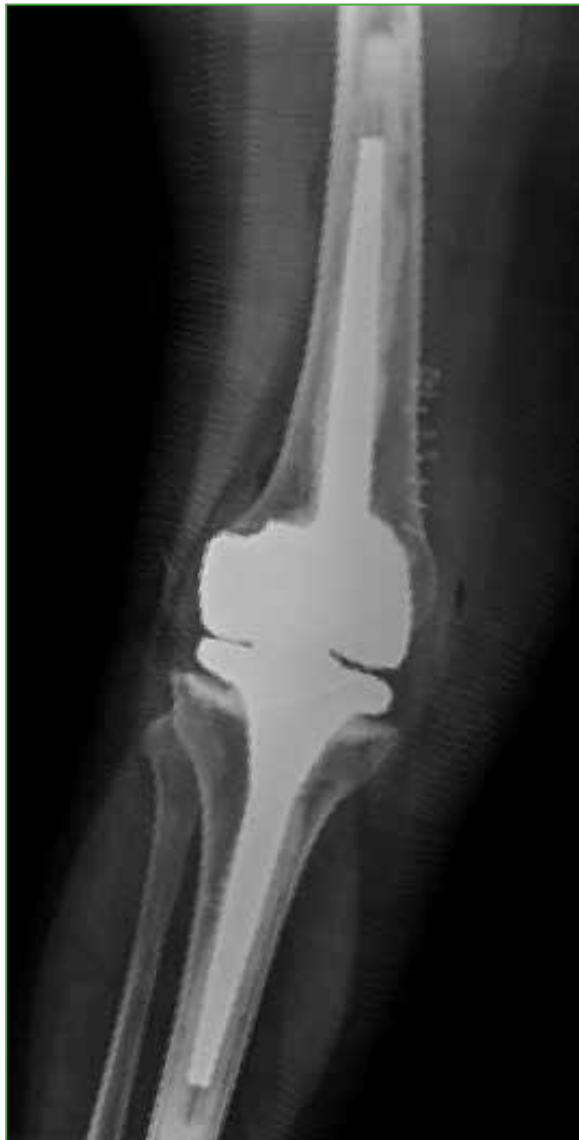
**Figura 10.** Radiografía de frente. Control de la revisión con una prótesis abisagrada rotatoria.

En abril de 2016, se procedió a la revisión de la prótesis y se colocó una prótesis abisagrada rotatoria Endo-Model®. La paciente ha tenido una buena evolución hasta la fecha (34 meses poscirugía) (Figuras 10 y 11).

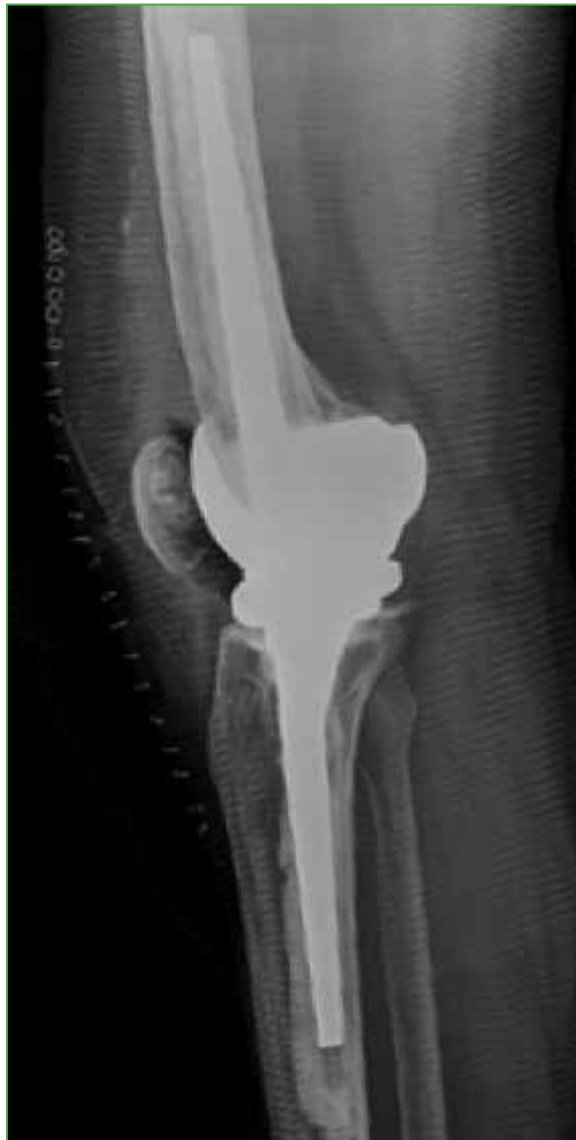
**Figura 11.** Radiografía de perfil de la revisión. Eje adecuado.
