# Presentación del caso

**Cómo citar este artículo:** Segura FP, Lucero Zudaire MP, Quiroz RC, Briggen P, Preisz SV, Álvarez Castillo JA. Instrucción Ortopédica de Posgrado – Imágenes. Presentación del caso. *Rev Asoc Argent Ortop Traumatol* 2024;89(2):93-95. <https://doi.org/10.15417/issn.1852-7434.2024.89.2.1925>

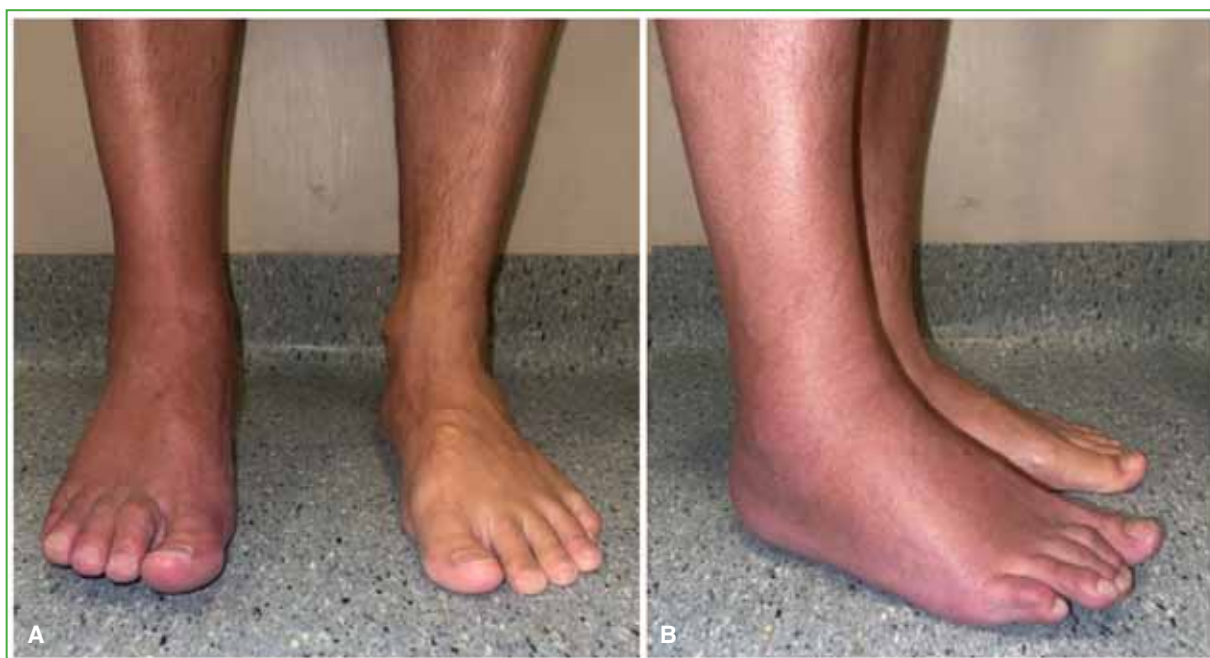
Hombre de 50 años que acude a una consulta ambulatoria por dolor e impotencia funcional del tobillo y retropié derechos asociados a edema global regional y restricción de la movilidad subastragalina (Figura 1).

**Figura 1.** Presentación clínica del paciente a los 20 días del trauma. **A.** Vista frontal. **B.** Vista lateral.

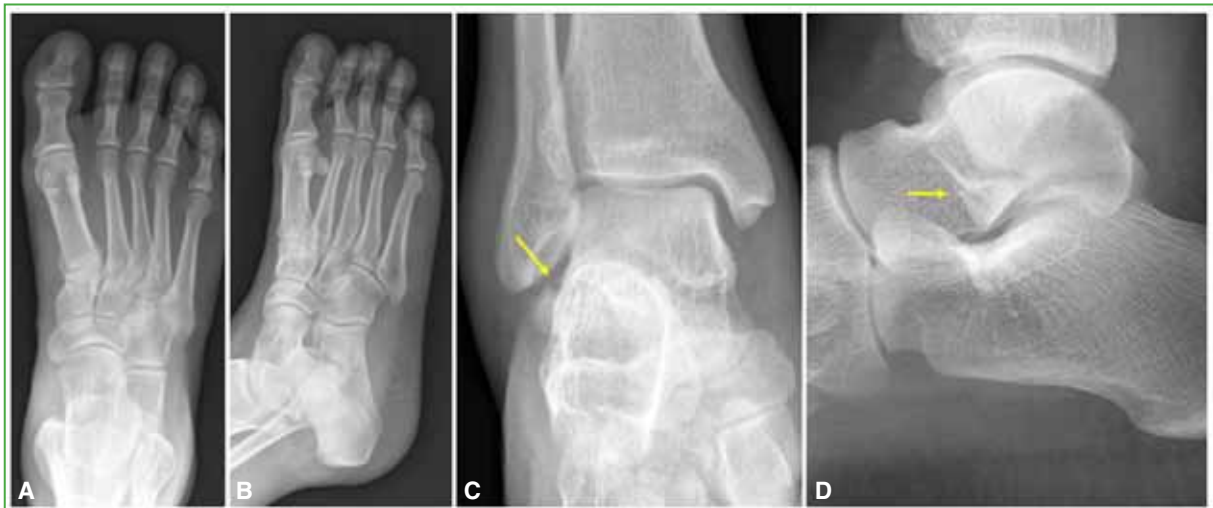
**Figura 2.** Radiografías tomadas al ingresar. **A.** De pie, de frente. **B.** De pie, oblicua. **C.** De tobillo, de frente. **D.** De tobillo, de perfil.

En las proyecciones de pie, de frente y oblicua, no se observan imágenes compatibles con lesiones traumáticas. En la radiografía de tobillo, de frente, se visualiza una solución de continuidad en el contorno lateral distal del cuerpo del astrágalo (Figura 2C, flecha amarilla). La proyección de perfil del tobillo muestra una incongruencia en el reborde anterior del proceso lateral del astrágalo con pérdida de su contorno en forma de V simétrica (Figura 2D, flecha amarilla).

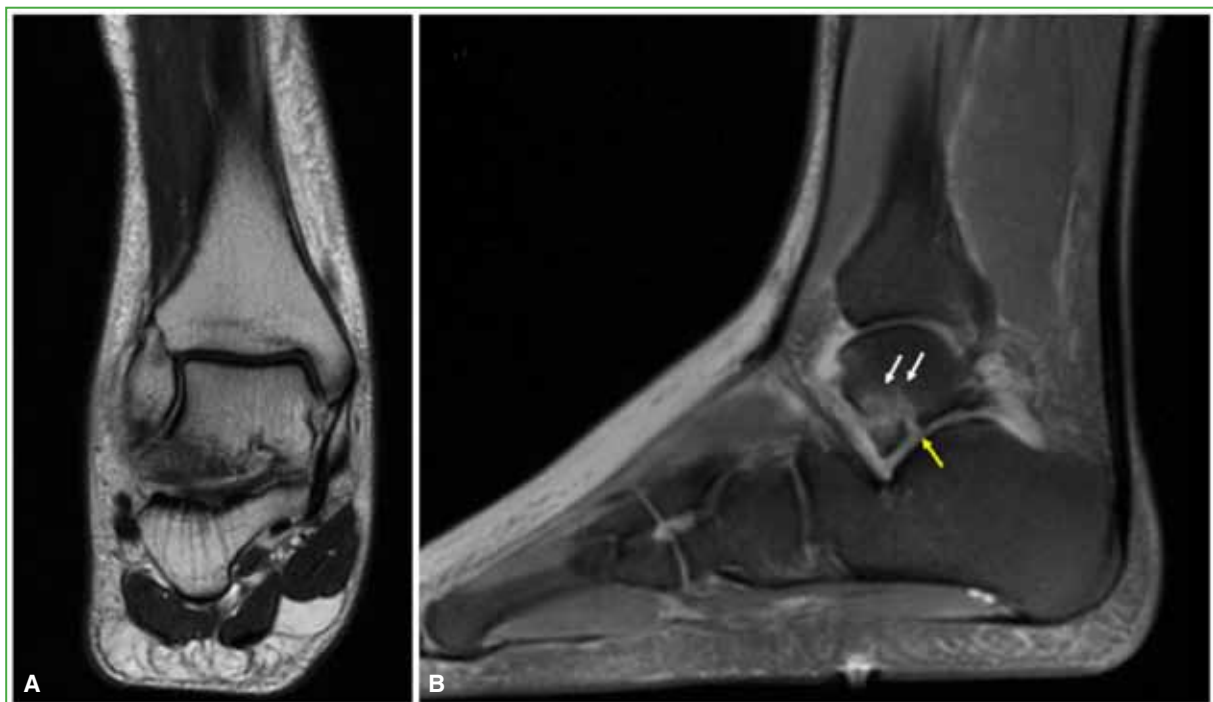
**Figura 3.** Resonancia magnética de tobillo y pie solicitada en el primer control, a los 7 días del accidente. **A.** Corte coronal. **B.** Corte sagital.

En la resonancia magnética de tobillo y pie, se detectan focos de edema óseo postraumático en el sector plantar del cuello y el cuerpo astragalino (Figura 3B, flechas blancas) y una fractura articular oblicua con edema óseo perifracturario sobre el proceso lateral del astrágalo, que compromete la articulación subastragalina posterolateral sin desplazamiento significativo de fragmentos (Figura 3B, flecha amarilla).
