IOP - Imágenes

Presentación del caso

Desgarro del extensor largo del pulgar (ELP) como complicación de fractura de radio distal.

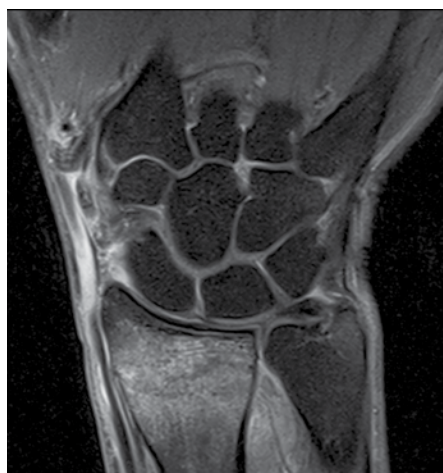
▶ **Figura 2.**
Corte coronal DP FatSat. Se observa un aumento difuso de la señal en la médula ósea del radio distal, indicativo de edema.

En las imágenes de la RM, se destacan dos hallazgos principales. Por un lado, se advierte edema óseo en el extremo distal del radio (Figura 2). El edema óseo es un hallazgo inespecífico en la semiología de la RM en la patología ósea. Sin embargo, el antecedente de la paciente obliga a pensar, en primer término, su origen traumático que indica una fractura trabecular. El otro hallazgo cardinal del caso consiste en la alteración de señal que involucra selectivamente a un músculo del compartimiento posterior del antebrazo con afectación preferencial de la unión miotendinosa (Figura 3).
